RELATÓRIO MANUTENÇÃO

ASCENSOR

FEVEREIRO 2026

Serviços Municipalizados da Nazaré

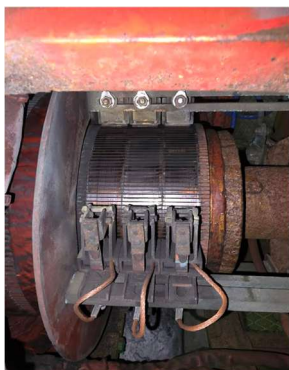
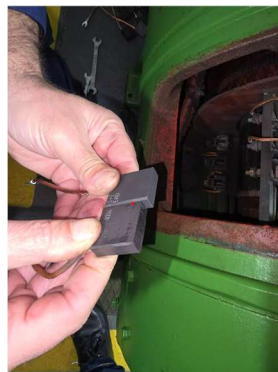
Componente Técnico	Estado	Intervenção Realizada	Resultado
Escovas do Motor Gerador	Sinais de desgaste de cerca de 6mm.	Substituição das escovas e limpeza do coletor.	Conforme. Tensão uniforme

Material Aplicado: 9 escovas de carvão referência S + E (E49X).

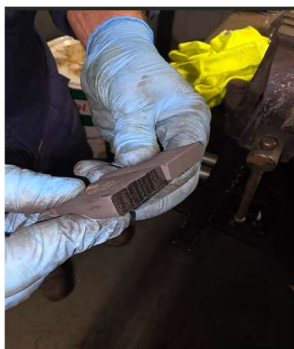
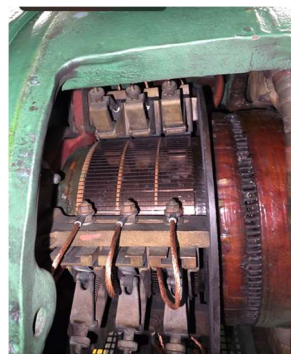
Componente Técnico	Estado	Intervenção Realizada	Resultado
Escovas do Motor DC	Sinais de desgaste de cerca de 5 mm.	Substituição das escovas e limpeza do coletor.	Conforme. Tensão uniforme

Material Aplicado: 9 escovas de carvão referência E49X

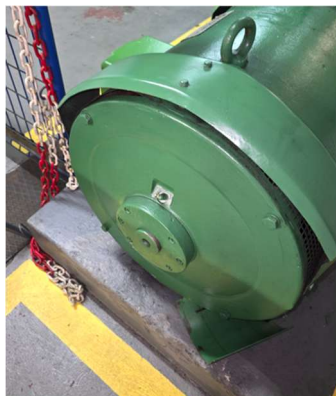
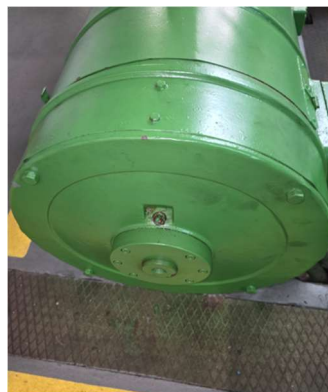
Componente Técnico	Estado	Intervenção Realizada	Resultado
Rolamentos do Motor Gerador	A cada 9000h de funcionamento	Aplicar 4 bombadas de massa em cada rolamento	Conforme. Plano Manutenção

Material Aplicado: Lubrificante Castrol Spheerol EPL2

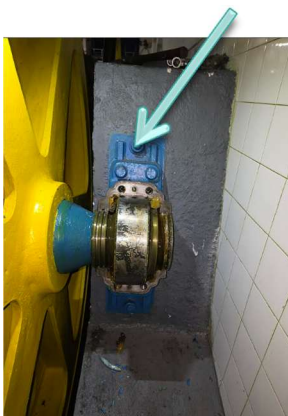
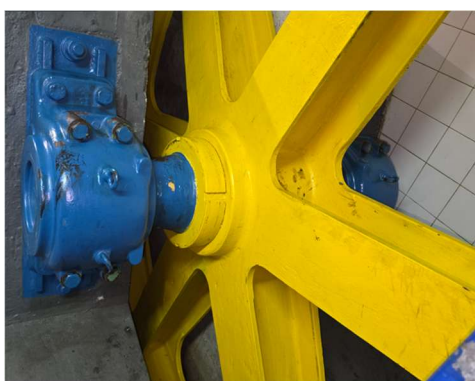
Componente Técnico	Estado	Intervenção Realizada	Resultado
Chumaceiras das roldanas	Massa com perda de consistência e demasiado fluida.	Limpeza das chumaceiras e rolamentos e aplicação de massa nova.	Conforme. Plano manutenção

Material Aplicado: Lubrificante Castrol Spheerol EPL2

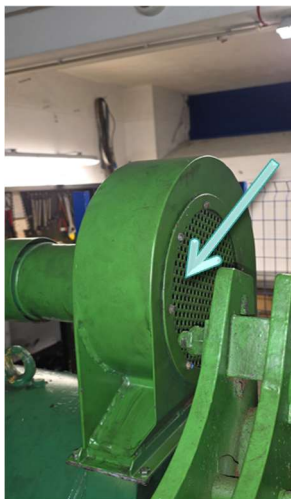
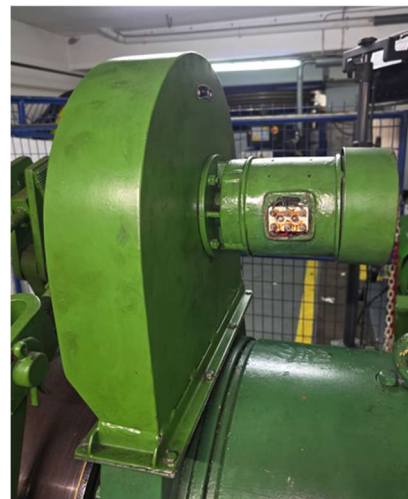
Componente Técnico	Estado	Intervenção Realizada	Resultado
Ventilador do Motor	Apresentava Vibração	Limpeza da turbina e interior do ventilador.	Conforme. Sem vibração.

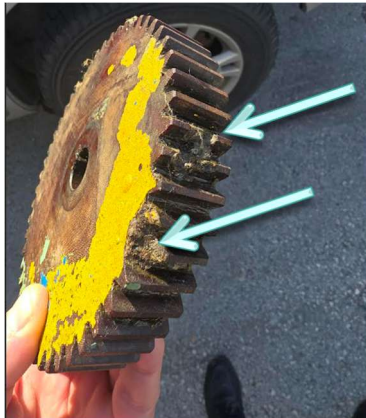
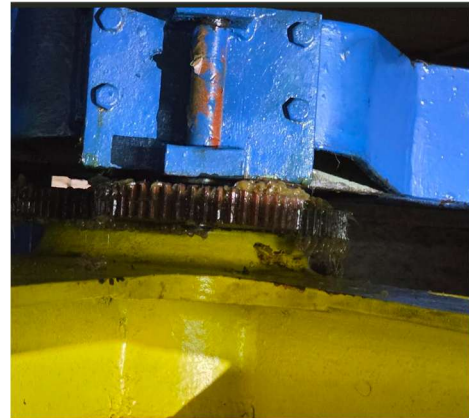
Componente Técnico	Estado	Intervenção Realizada	Resultado
Pantógrafo	Apresenta falhas de funcionamento	Substituição do carreto.	Conforme. Funcionamento regular

Material Aplicado: 1 carreto em material Celerom igual ao original.

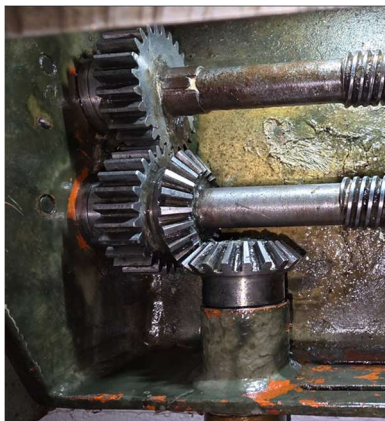
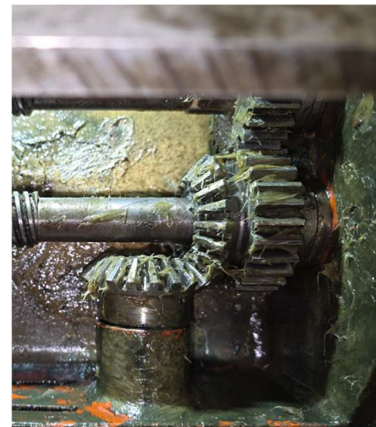
Componente Técnico	Estado	Intervenção Realizada	Resultado
Pantógrafo	Apresenta falhas de funcionamento	Limpeza dos carretos e Re-lubrificação.	Conforme. Funcionamento regular sem anomalias.

Material Aplicado: Lubrificante Castrol Spherol EPL2

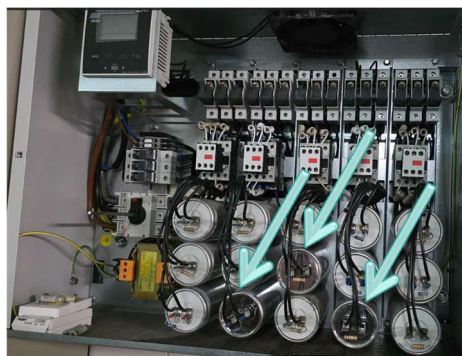
Foto 15

Componente Técnico	Estado	Intervenção Realizada	Resultado
Fator de Potência	Desligado. Pagamento de energia reativa na fatura.	Substituição de condensadores e resistências.	Conforme. Funcionamento regular a fazer compensação.

Material Aplicado: 1 condensador 41,4uF Monofásico; 2 condensador 82,uF Monofásico, 5 resistências 120K; 3 fusíveis 2 Amp.

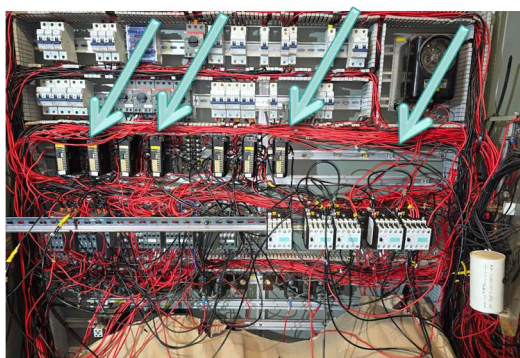
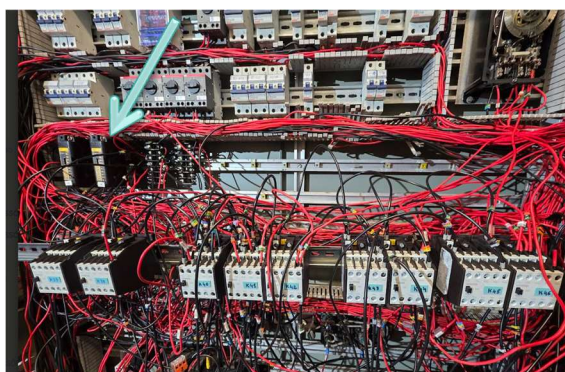
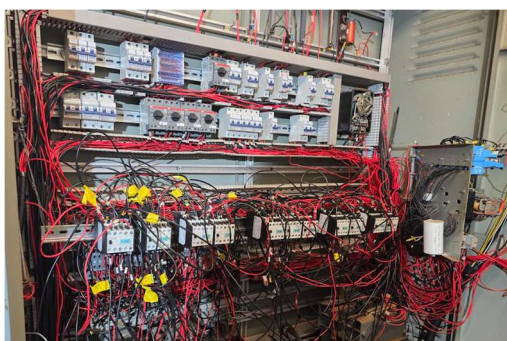
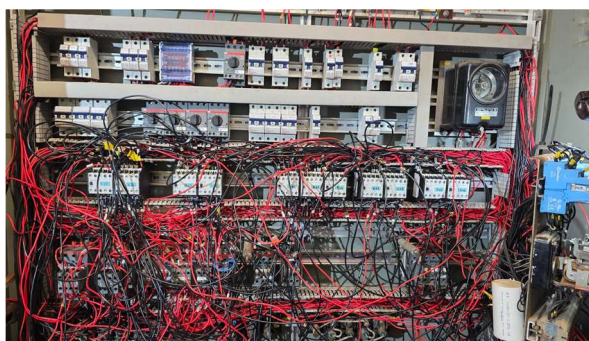
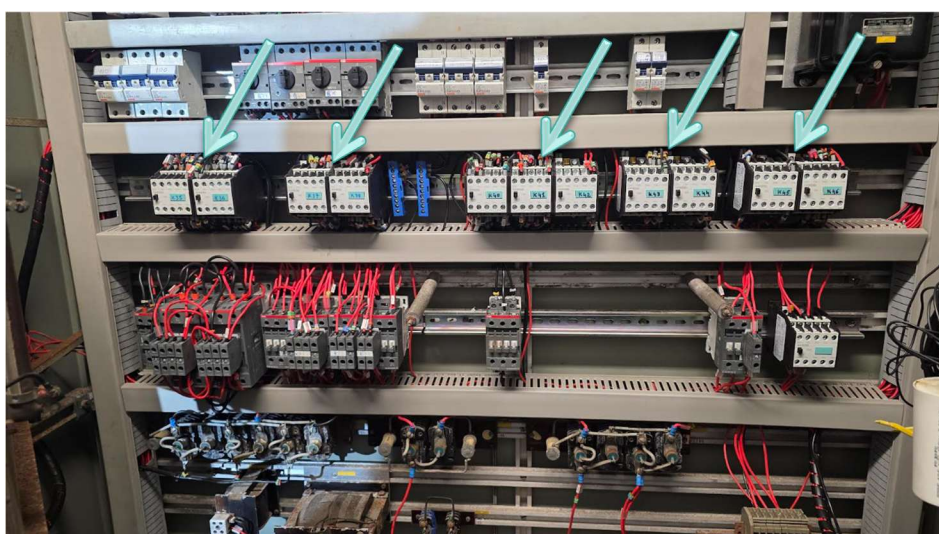
Componente Técnico	Estado	Intervenção Realizada	Resultado
Relé K35	Desgaste dos contatos.	Substituição do relé.	Conforme.
Sprecher CS1	Existência de arcos elétricos		Aplicado, testado a funcionar.

Material Aplicado: 1 relé Siemens 3TH43 10-0AF0

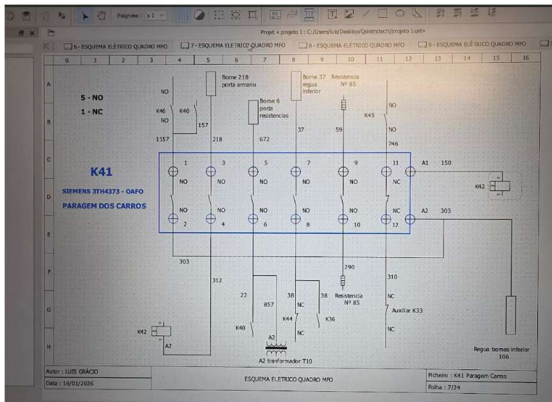
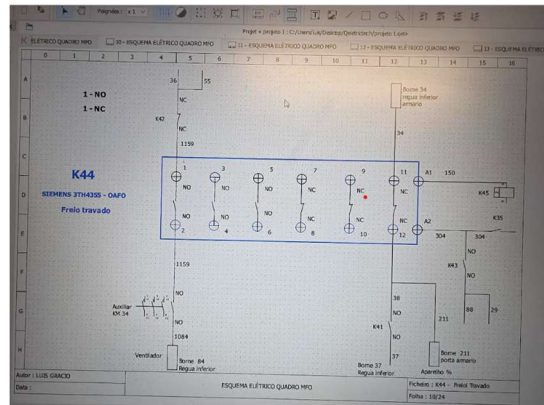
Componente Técnico	Estado	Intervenção Realizada	Resultado
Esquemas elétricos	Esquemas desatualizados e duvidosos	Atualização dos esquemas dos relés substituídos	Conforme. Atualizado.

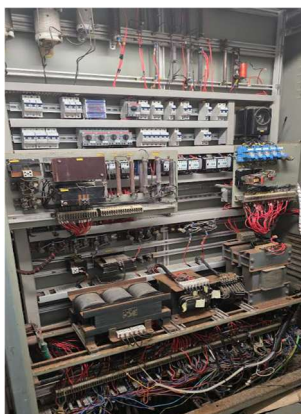
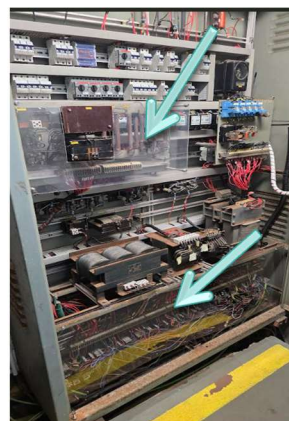
Componente Técnico	Estado	Intervenção Realizada	Resultado
Quadro de Comando	Quadro desprotegido contatos de pessoas	Colocar proteção	Conforme. Zonas protegidas.

Material Aplicado: Chapa acrílico 2 mm espessura

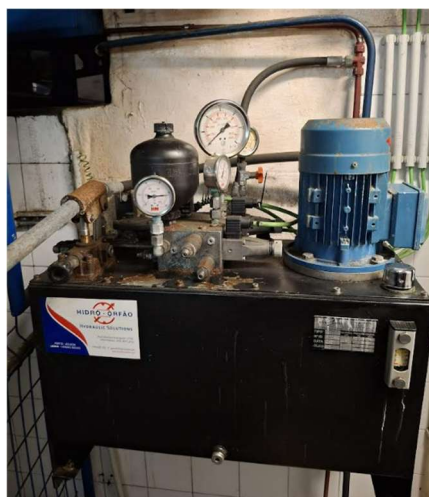
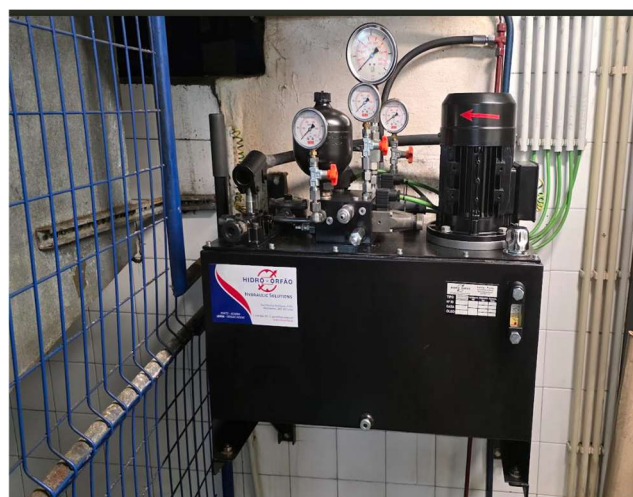
O equipamento foi todo desmontado, peça por peça, para verificar quais as peças que apresentavam maior desgaste para substituição. O equipamento teve de ser pintado devido apresentar pontos de corrosão. Depois de efetuarem a montagem foram testadas as pressões de funcionamento e feito a despistagem de fugas internas no sistema.

Componente Técnico	Estado	Intervenção Realizada	Resultado
Central hidráulica	Perda de pressão no sistema. Manómetros com funcionamento irregular Óleo com cor castanho-escuro Corrosão	Reparação geral nas instalações da empresa Hidro-orfão	Conforme. Montagem no local Colocação de óleo novo Ligações e teste de pressões Verificação de fugas

Material Aplicado: 1 filtro de óleo; 80 Lts óleo hidráulico; 4 Manómetros; 2 válvulas reguladoras pressão; 1 vaso expansão

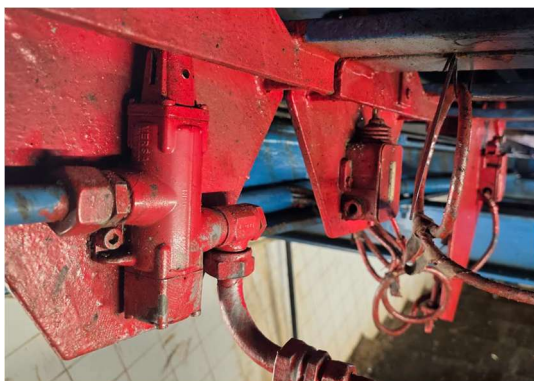
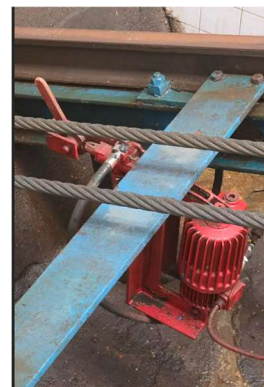
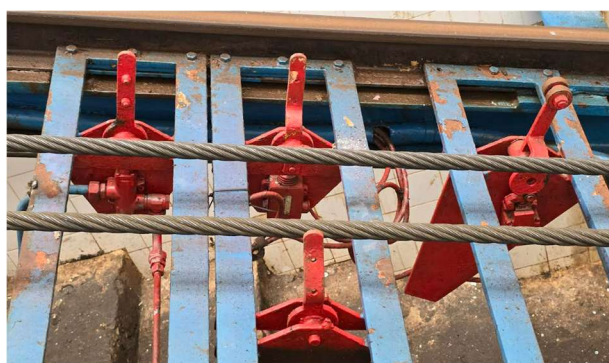
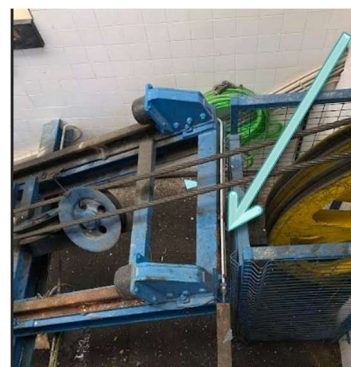
Componente Técnico	Estado	Intervenção Realizada	Resultado
Fins-de-curso segurança	Apresenta pequenas fugas de óleo Tudo de retorno em mau estado	Reaperto e testes ao funcionamento Substituição do tubo de retorno	Conforme. Testado a funcionar sem fugas.

Nota: Verificar a existência de material compatível para reserva.

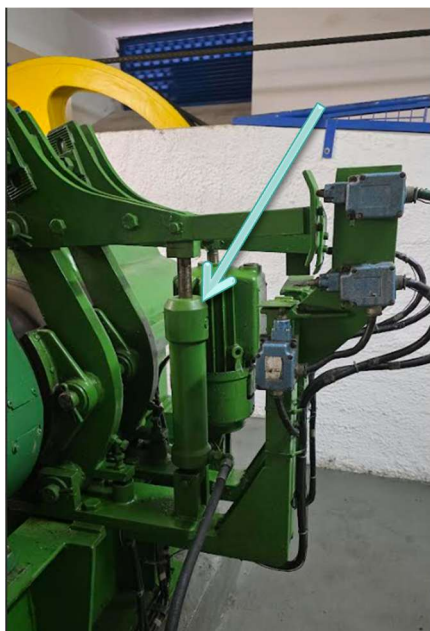
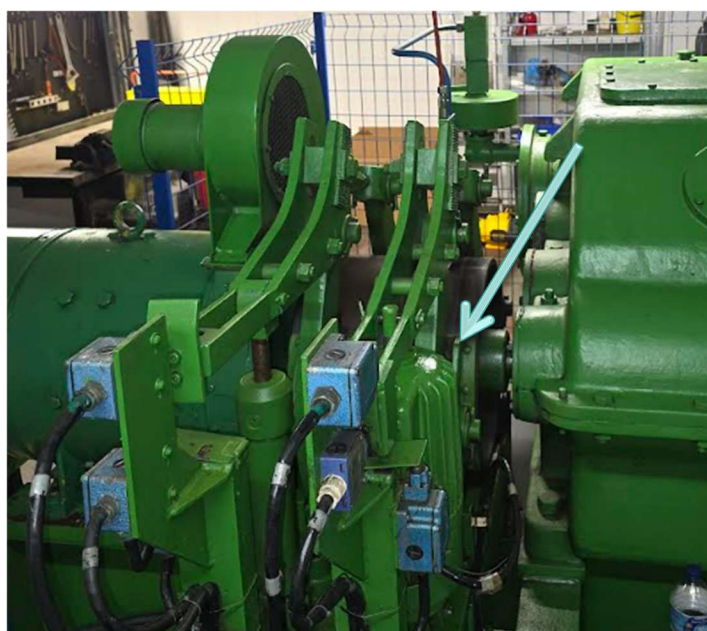
Foto 32 – Travão auxiliar

Foto 33 – Travão principal

Componente Técnico	Estado	Intervenção Realizada	Resultado
Travão auxiliar	A funcionar	Lubrificação rotulas Teste de travagem	Conforme. Testados os dois
Travão serviço	A funcionar	Verificar folgas Verificar nível óleo	sistemas a funcionar bem

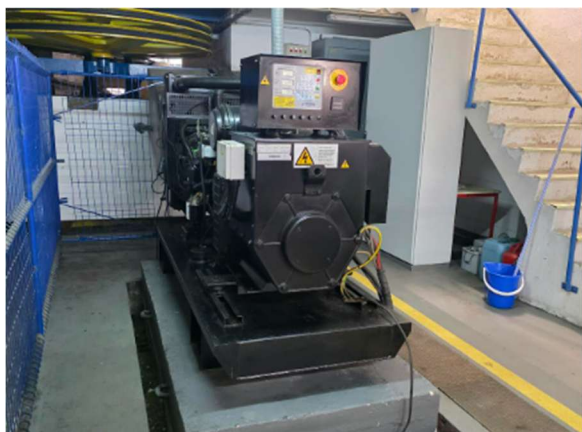
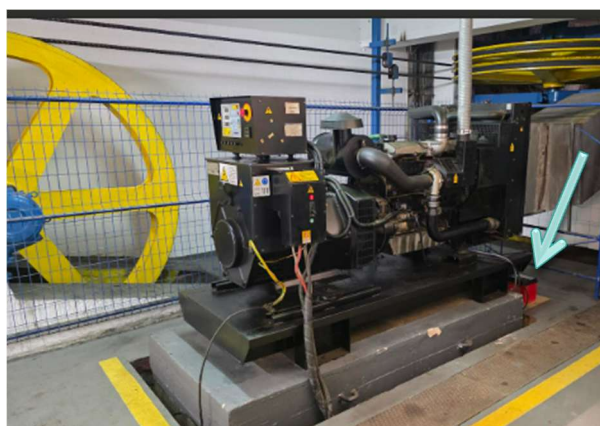
Componente Técnico	Estado	Intervenção Realizada	Resultado
Gerador	A funcionar com necessidade de manutenção	Substituição do óleo e Filtros Limpeza da cuba gasóleo Substituição da Bateria testes	Conforme. Testado e ficou a funcionar bem

Material Aplicado: Óleo 15W40, Filtro Ar, Filtro Gasóleo, Filtro óleo, Bateria Optima 50 A

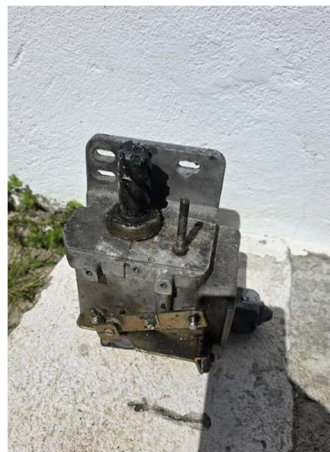
Foto 37 – Motor Avariado

Componente Técnico	Estado	Intervenção Realizada	Resultado
Porta 1 LE	Motor avariado A porta não abria	Substituição do motor	Conforme. Testado e ficou a funcionar bem
Restantes portas	Necessita de afinação Testes	Ajustes no funcionamento Testes de segurança

Material Aplicado: 1 motor Masats 24V

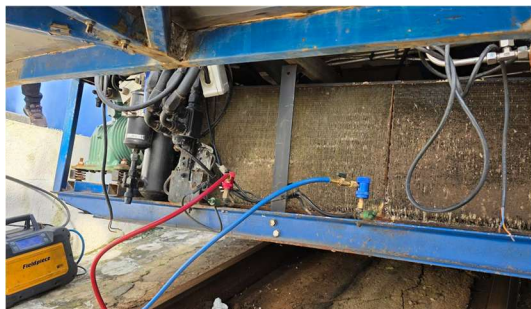
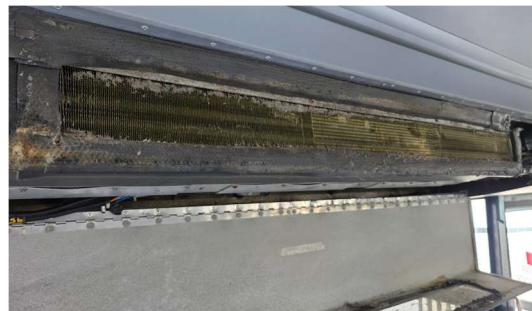
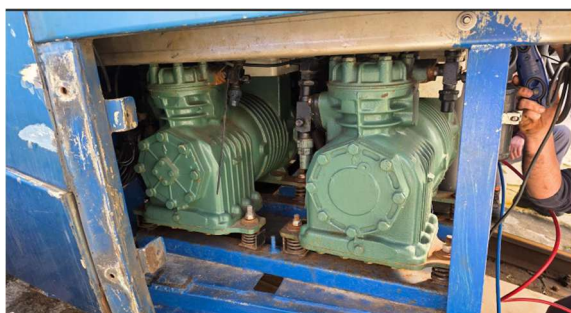
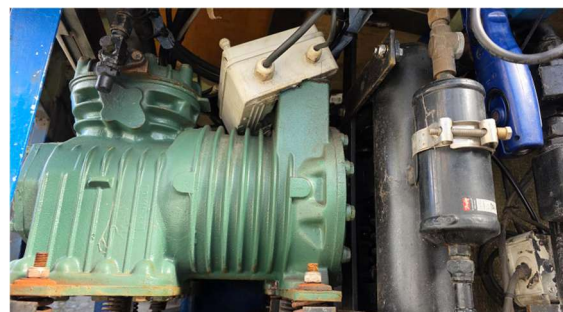
Componente Técnico	Estado	Intervenção Realizada	Resultado
Sistema de climatização	Ambos os carros a precisar de manutenção preventiva. Carro 2 com funcionamento deficiente.	Substituição do gás. Verificação de fugas. Substituição de um ligador com mau contato. Limpeza das lamelas dos radiadores, Substituição filtros de ar do interior e limpeza lamelas	Conforme. Ficou a funcionar normalmente

Material Aplicado: Gás, Filtros de ar, Ligador

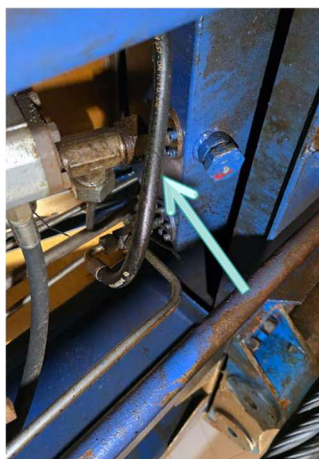
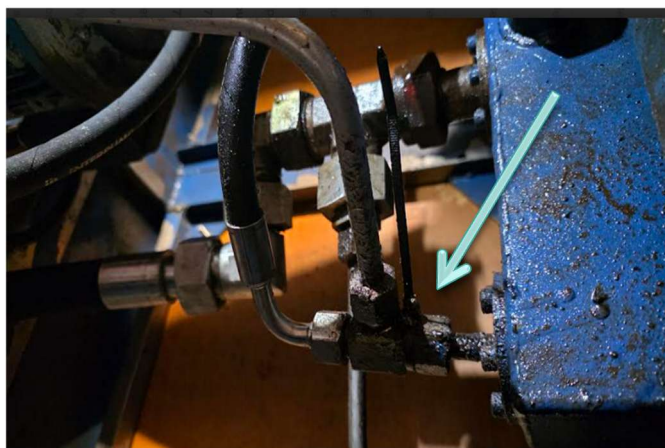
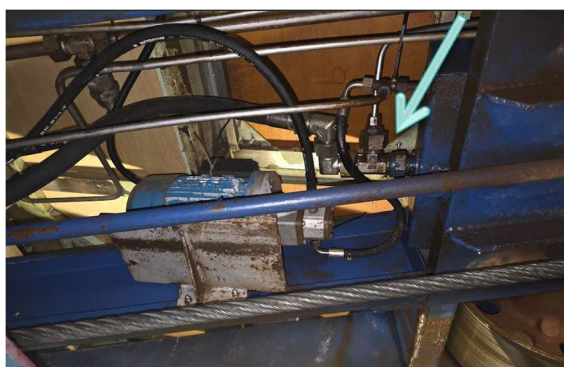
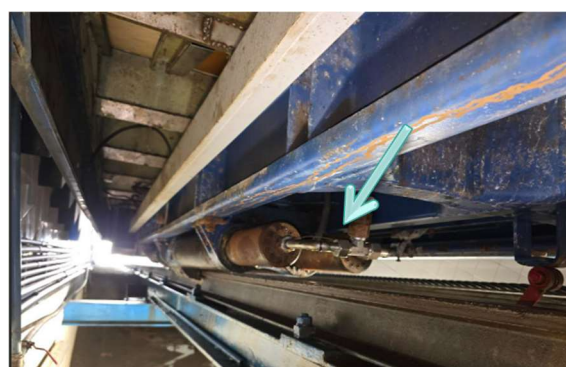
Componente Técnico	Estado	Intervenção Realizada	Resultado
Sistema hidráulico dos carros	Ambos os carros apresentavam pequenas fugas de óleo	Limpeza e reaperto das tubagens Reposição do nível óleo das centrais	Conforme. Sem fugas Pressão 40bar

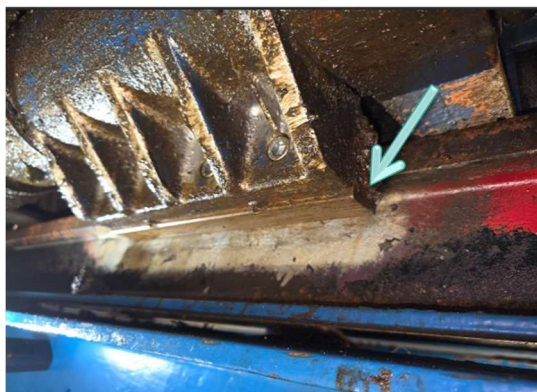
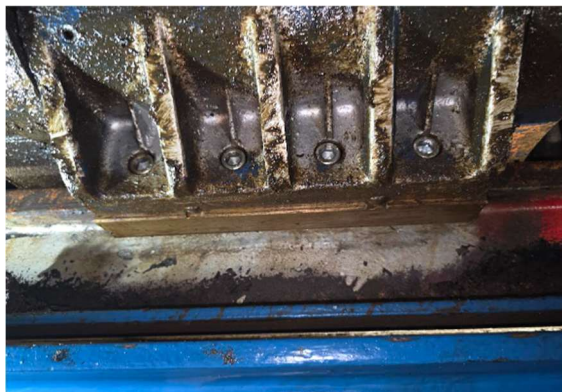
Componente Técnico	Estado	Intervenção Realizada	Resultado
Calços de travão dos carros	Normal.	Verificação de desgaste ou folga.	Conforme.

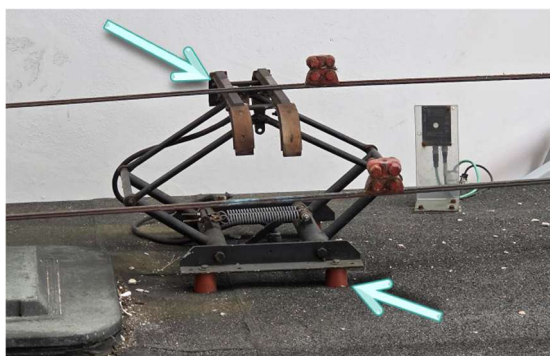
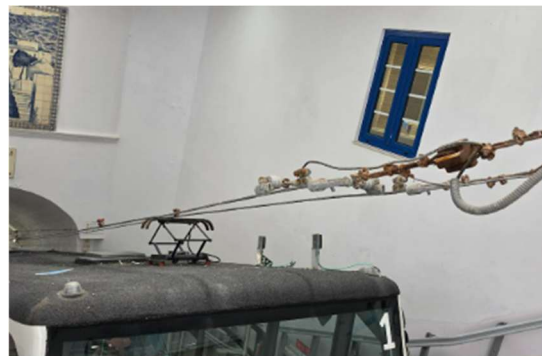
Componente Técnico	Estado	Intervenção Realizada	Resultado
Pantógrafo dos dois carros	Desgaste Problema de contato	Substituição dos isoladores cerâmicos e de carvão. Substituição dos ligadores terra	Conforme. Linha com Tensão

Material Aplicado: 8 ligadores cerâmicos; 4 barras carvão, 2 terminais terra

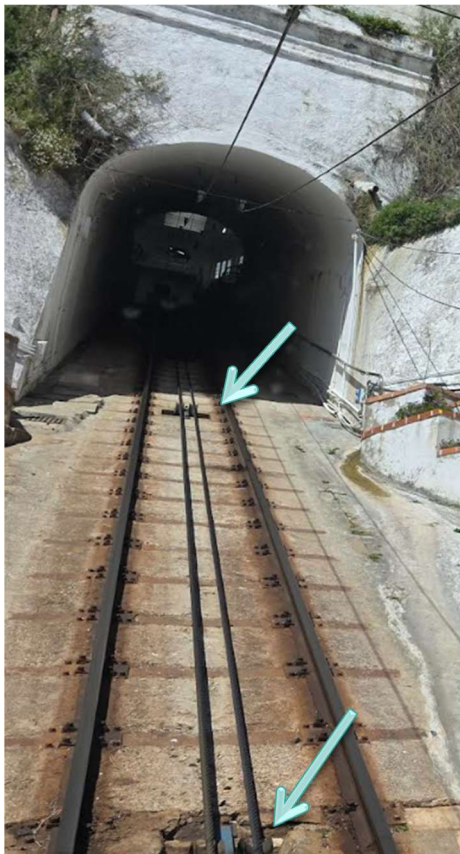
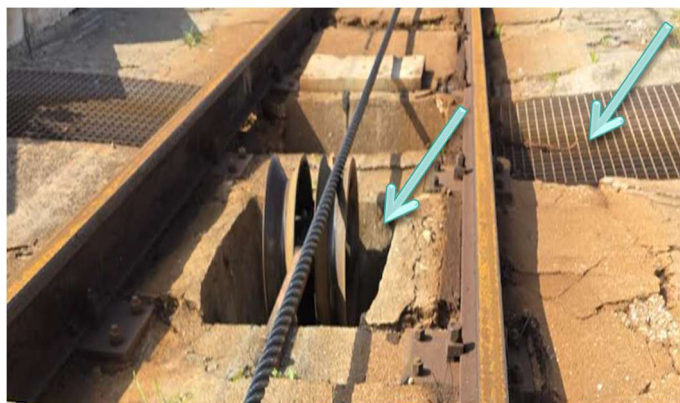
Componente Técnico	Estado	Intervenção Realizada	Resultado
Roldanas e guias dos cabos	Necessita manutenção	Limpeza e lubrificação	Conforme. Limp e lubrificado
Valas drenagem	Com areia	Limpeza. Retirou-se a areia e desentupiu-se os tubos de drenagem	Conforme. Limp e desobstruído

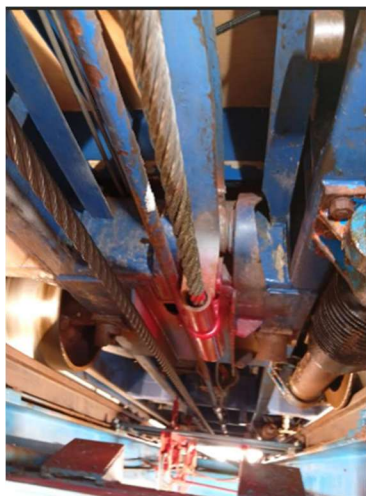
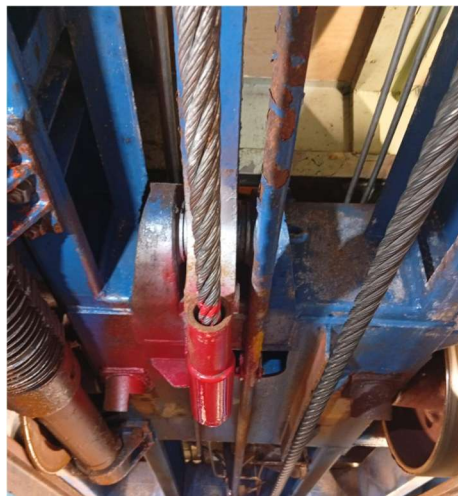
Componente Técnico	Estado	Intervenção Realizada	Resultado
Cabo dos carros	Normal	Verificar a fixação Verificar existência de fissuras	Conforme. Não se verificou nenhuma anomalia

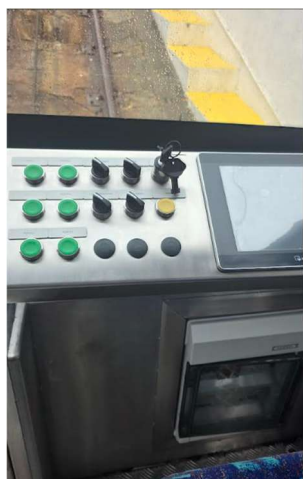
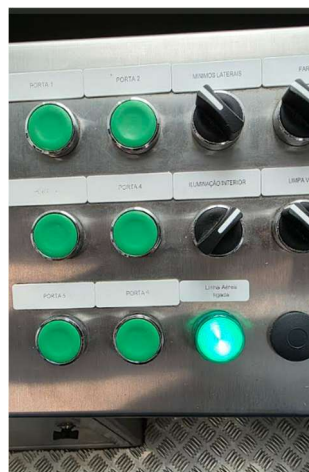
Componente Técnico	Estado	Intervenção Realizada	Resultado
Sinalização presença de tensão no carro 1 e no carro 2	Sem informação de presença de tensão da linha aérea	Colocar sinalizador no painel comando operador	Conforme. Sinalização on/off.

Material Aplicado: 2 sinalizadores de cor verde

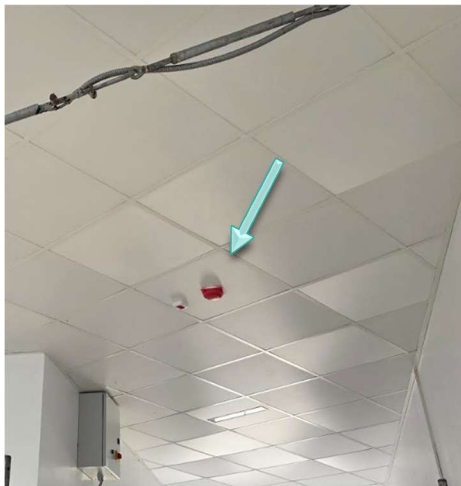
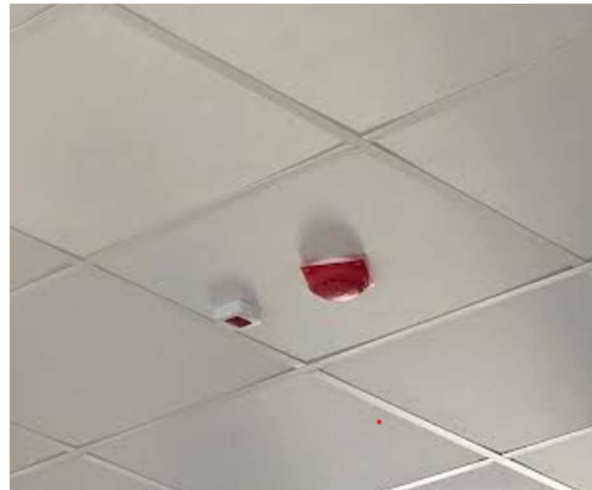
Componente Técnico	Estado	Intervenção Realizada	Resultado
Detetores de incêndio	Com necessidade de manutenção ou substituição	Substituição dos detetores	Em conformidade e prontos para atuar.

Material Aplicado: 14 detetores teletek; 14 bases detetor; 5 sinalizadores

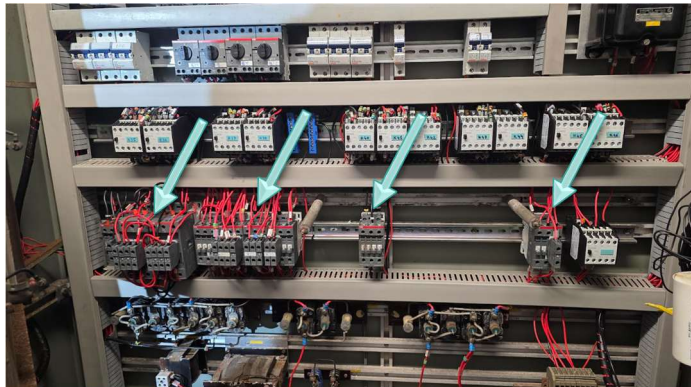
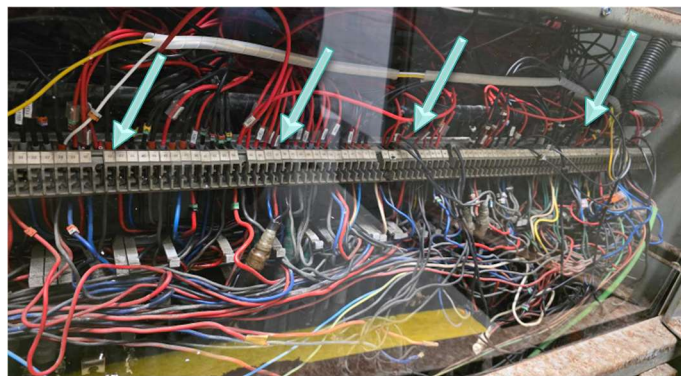
Equipamento	Estado Atual	Proposta de Intervenção	Equipamento Proposto
Contatores circuito DC foto 63	A trabalhar. Por vezes apresentam falhas nas bobinas dos contatores	Substituir	Contatores Siemens SIRIUS serie 3RT.
Régua de bornes inferior foto 64	Apresenta corrosão e podemos correr o risco de haver maus contatos	Substituir	Bornes novos. Calha nova
Redutor foto 65	Bom.	Substituir o óleo do Redutor pelo número de horas de funcionamento	Óleo Renolin CLP 220 ou equivalente 205 Lts
Redutor foto 66	Bom.	Beneficiação do motor do redutor	Beneficiação do motor existente
Redutor foto 67	Bom.	Beneficiação do motor gerador	Beneficiação do motor existente
Outros		Outros trabalhos ainda a verificar a possibilidade de intervenção.

Nota 1: As intervenções relativas as **fotos 63 e 64** é para realizar faseadamento.
